## **WORKSHOP GEOFISICA ROVERETO - 5 DICEMBRE 2008**

# **LA GEOFISICA COME STRUMENTO DECISIONALE NELLA PIANIFICAZIONE AMBIENTALE**

**VERIFICA DELLA COMPATIBILITÀ GEOLOGICA  
GEOMORFOLOGICA ED IDROGEOLOGICA DI 3 SITI  
SELEZIONATI, MEDIANTE L'AUSILIO DI INDAGINI  
GEOFISICHE, PER LOCALIZZARE UNA DISCARICA  
DI RIFIUTI NEL COMPRESORIO DI BOLZANO**

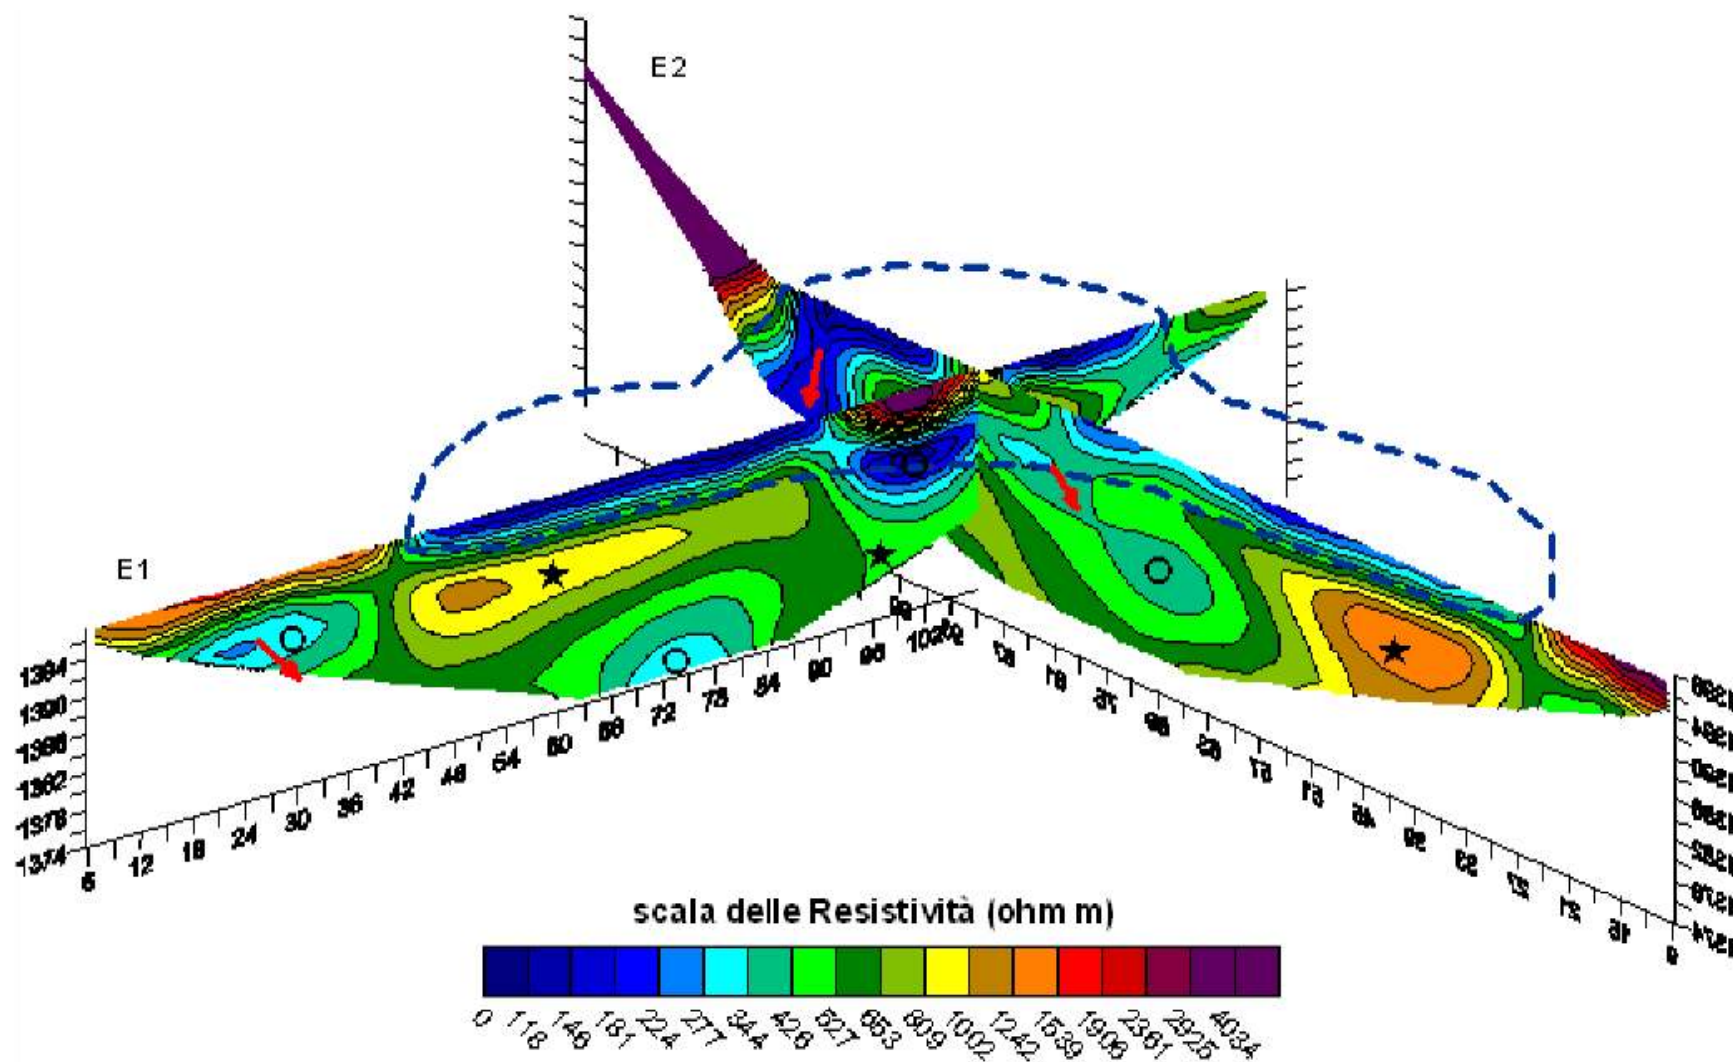
## MODELLO GEOELETTRICO DEL SITO MONTE POZZA

- Corpi torbosi sepolti
- ★ Episodi detritici intercalati
- ↘ Zone di deflusso

- La presenza di un corpo torboso in subsidenza;
- la presenza di terreni granulari dentro il complesso torboso dovuti a episodi franosi recenti;
- La presenza di un piede del pendio deformabile, per via del corpo torboso presente alla base, il quale crea i presupposti per l'instabilità del versante sovrastante, con il conseguente innesco di fenomeni franosi;
- L'interazione con le sorgenti sottostanti;

Il sito è costituito da lenti di materiale grossolano intercalate a lenti conduttive, prevalentemente torbose. Si tratta di ripetuti eventi gravitativi ciclici inglobati in una massa di fondo fine, argilloso – torbosa. Tale condizione sarebbe stata innescata da un evento gravitativo che, secondo uno schema che sovente ricorre in ambito montano, avrebbe mobilitato una massa considerevole di copertura; tale massa si sarebbe arrestata lungo il versante ed avrebbe causato un ristagno delle acque di ruscellamento, con creazione di una zona a energia di sedimentazione bassissima e formazione di coltri di materiale organico (torbiera). L'elevata compressibilità dei depositi organici avrebbe indotto fenomeni di subsidenza con conseguente richiamano di materiale da monte, destabilizzato dalla presenza di una zona al piede molto deformabile. Sotto il nuovo peso l'area sarebbe andata incontro ad ulteriore subsidenza, alimentando così un processo continuo, con cadenza ciclica.

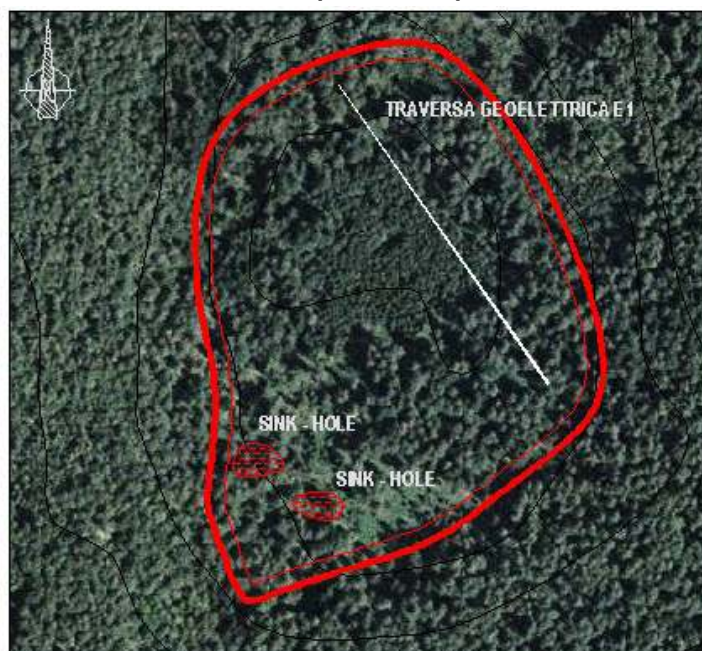
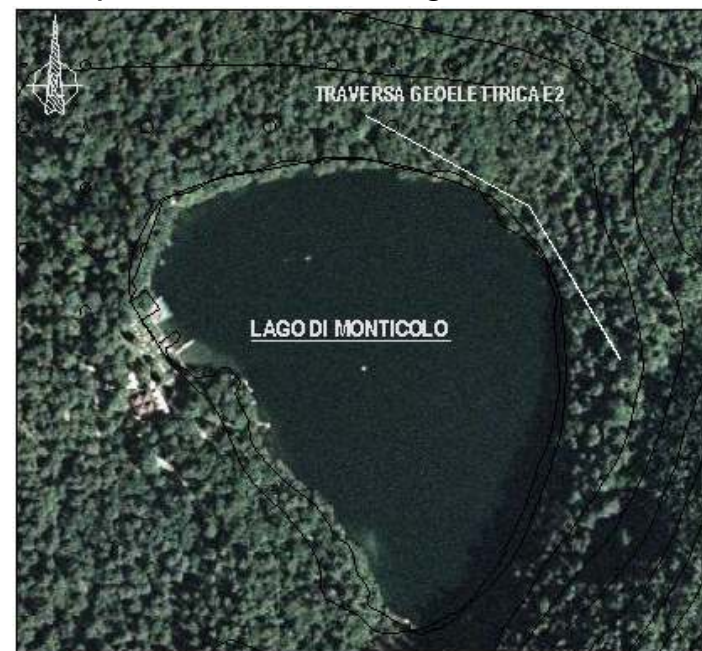
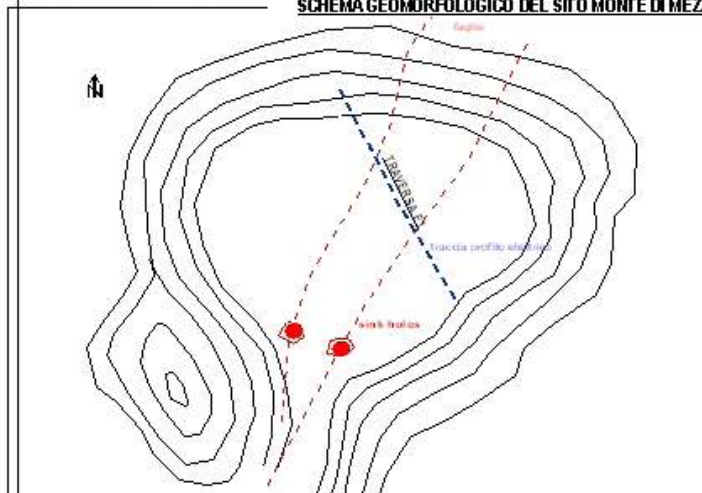
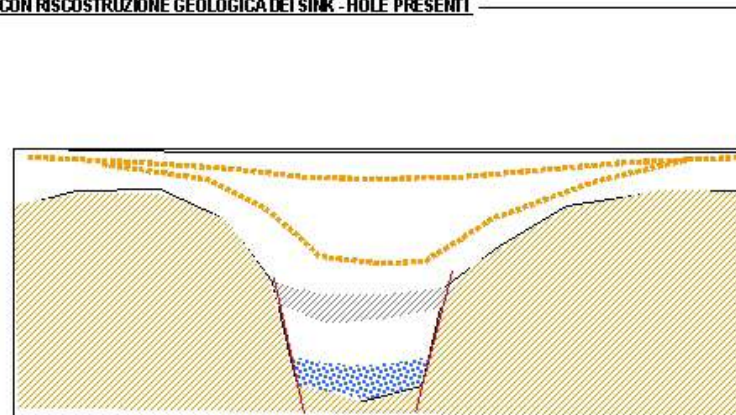
**SCHEMA GEOMORFOLOGICO DEL SITO MONTE DI MEZZO CON RICOSTRUZIONE GEOLOGICA DEI SINK - HOLE PRESENTI**

- Individuazione di ammasso roccioso vulcanitico a poca profondità dal p.c. caratterizzato da una fascia di alterazione la cui direzione è verso il Lago di Monticolo;
- Presenza di sprofondamenti attivi nel sito in esame (Sink - holes)
- Controllo strutturale operato da un sistema di faglie sui sink – hole presenti
- Interazioni significative con l’approvvigionamento idrico del Lago di Monticolo

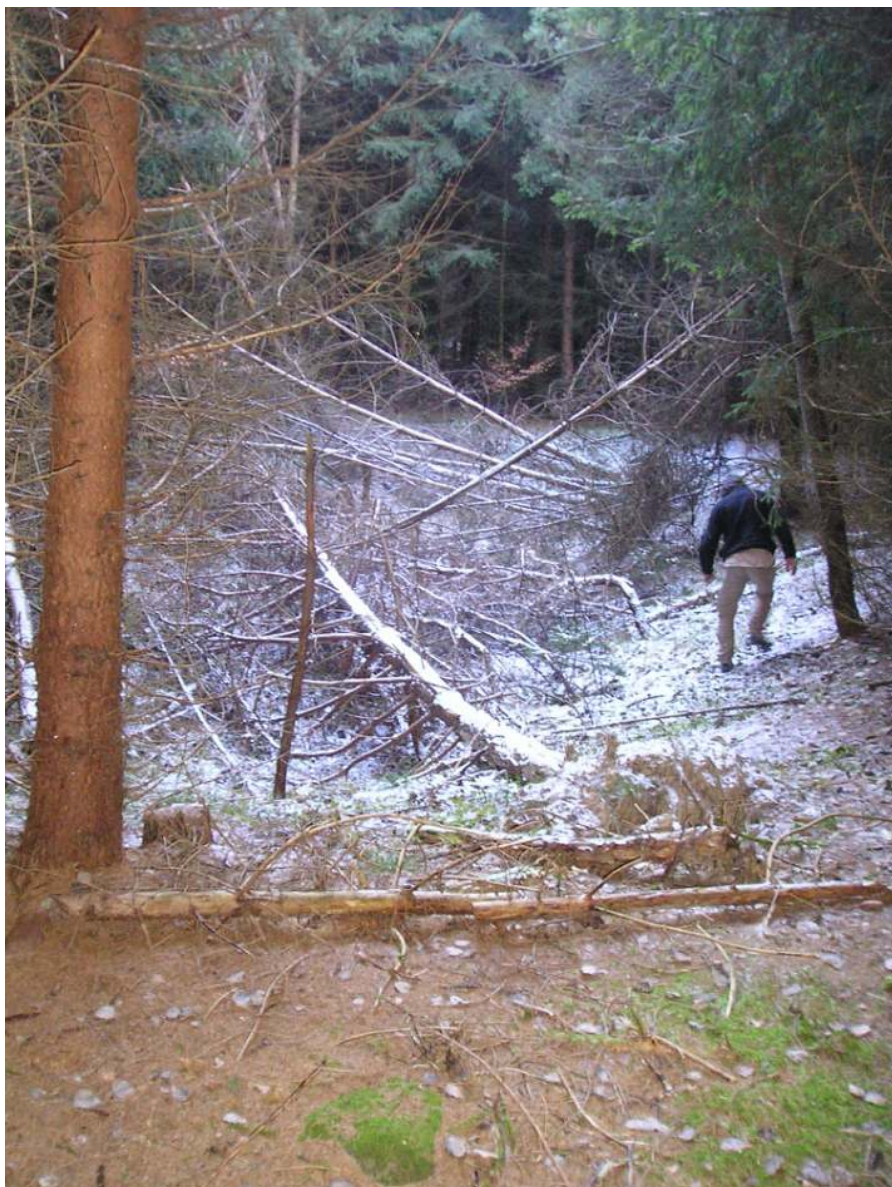
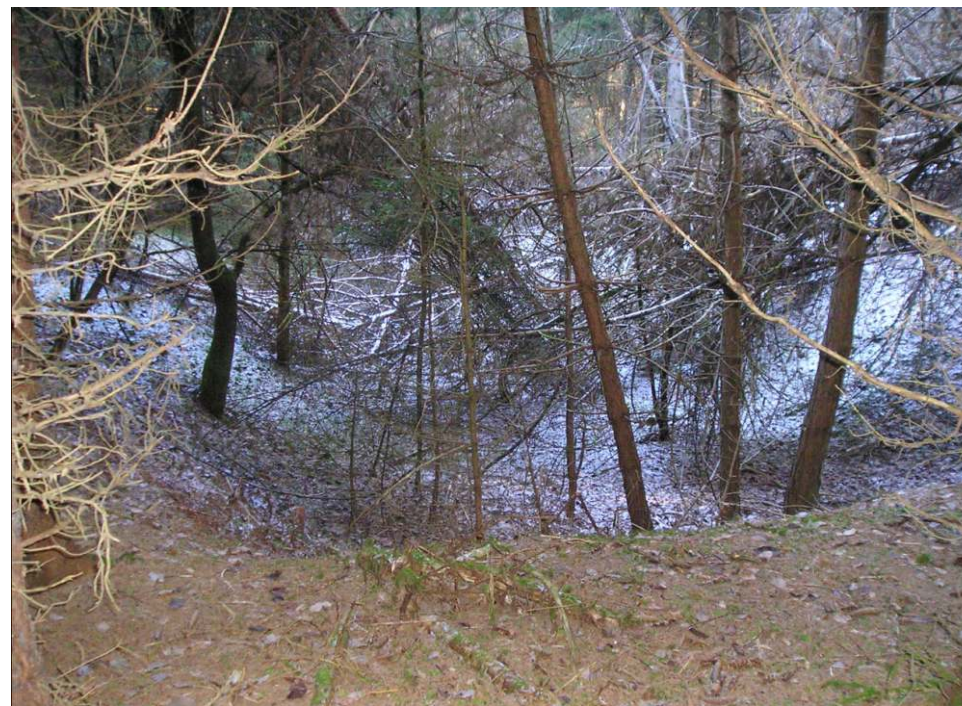
Lungo il margine meridionale della conca sono presenti 2 evidenti depressioni nel terreno avente forma grossomodo circolare e diametro dell'ordine dei 10 metri, che per forma ricordano le doline dell'ambiente carsico. Queste morfologie rappresentano sicuramente una peculiarità inconsueta per il contesto geologico dell'area, che appartiene al dominio effusivo permiano a chimismo acido. Si tratta di 2 *sink – holes*, ubicati proprio lungo la prosecuzione di una fascia tettonizzata avente andamento NNE – SSW, ovvero di due sprofondamenti del terreno, che allo stato attuale, risultano essere attivi (vedi foto). Le indagini geofisiche hanno consentito di correlarle con la circolazione locale delle acque sotterranee all'interno dei setti rocciosi alterati e fratturati. Essa, infatti, portando ad un progressivo incremento dei processi di disgregazione e di alterazione della roccia porta ad avere sprofondamenti del terreno che possono essere progressivi per consolidamento, ed evolvere repentinamente oppure repentinamente nel caso di rottura di qualche livello più rigido che funge da “soletta”.

SINK – HOLE 1: da notare il grado di attivita' del fenomeno come incida sul piegamento del tronco degli alberi

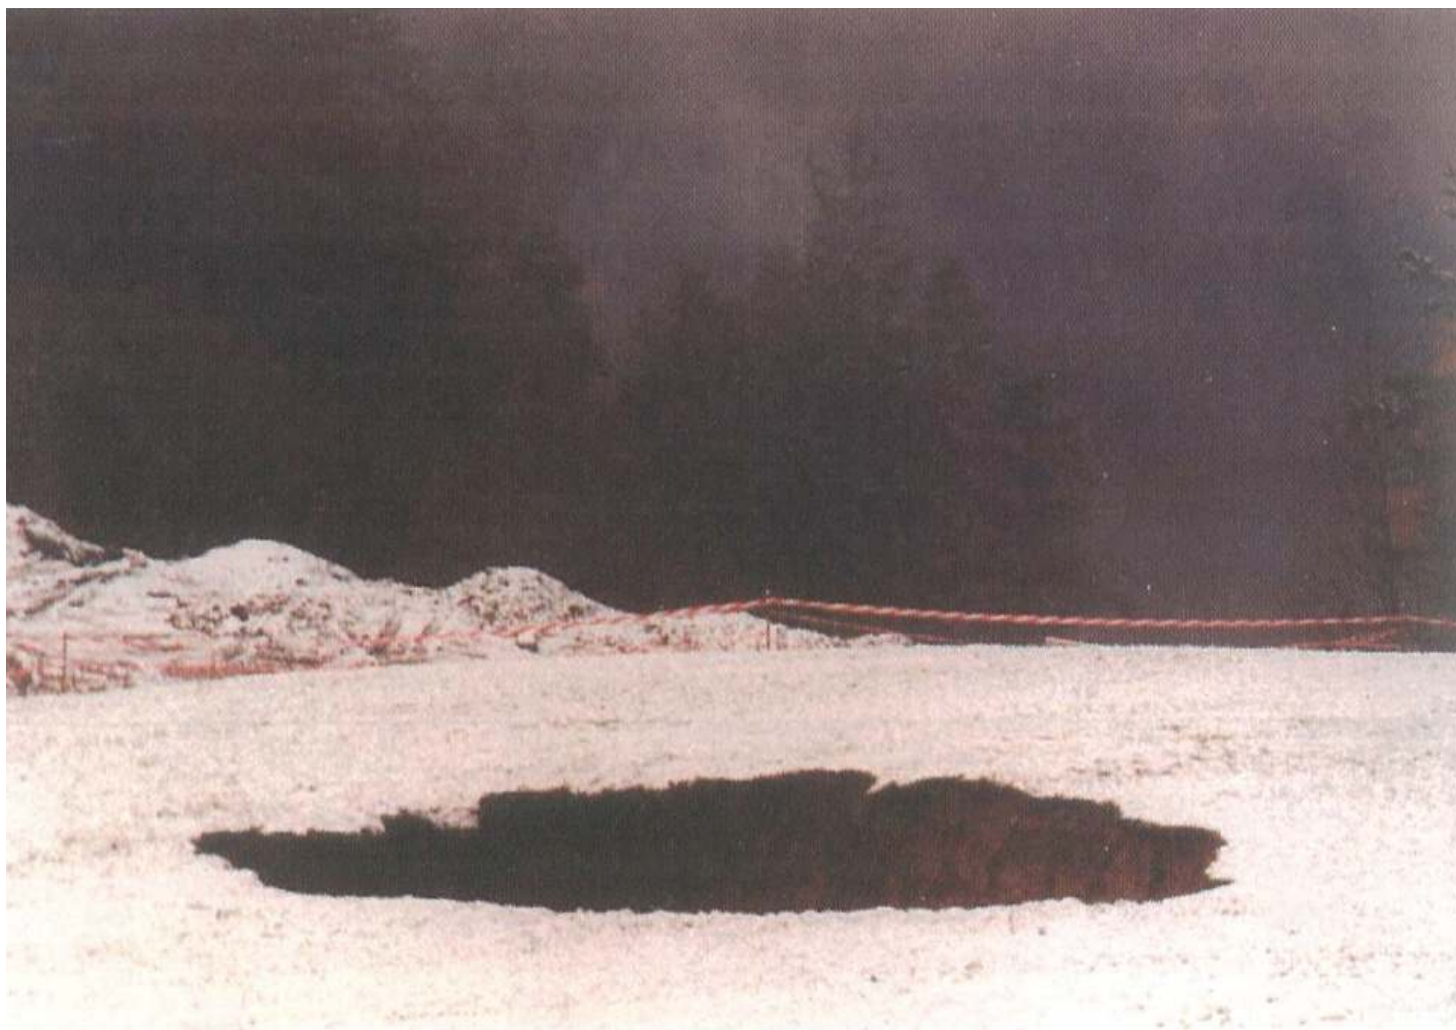
## **CASISTICA PROVINCIALE : SINK HOLE AL PASSO DI SAN LUGANO ANNO 2000**

- Impronta del fenomeno di sinkhole nell'Autunno 2000

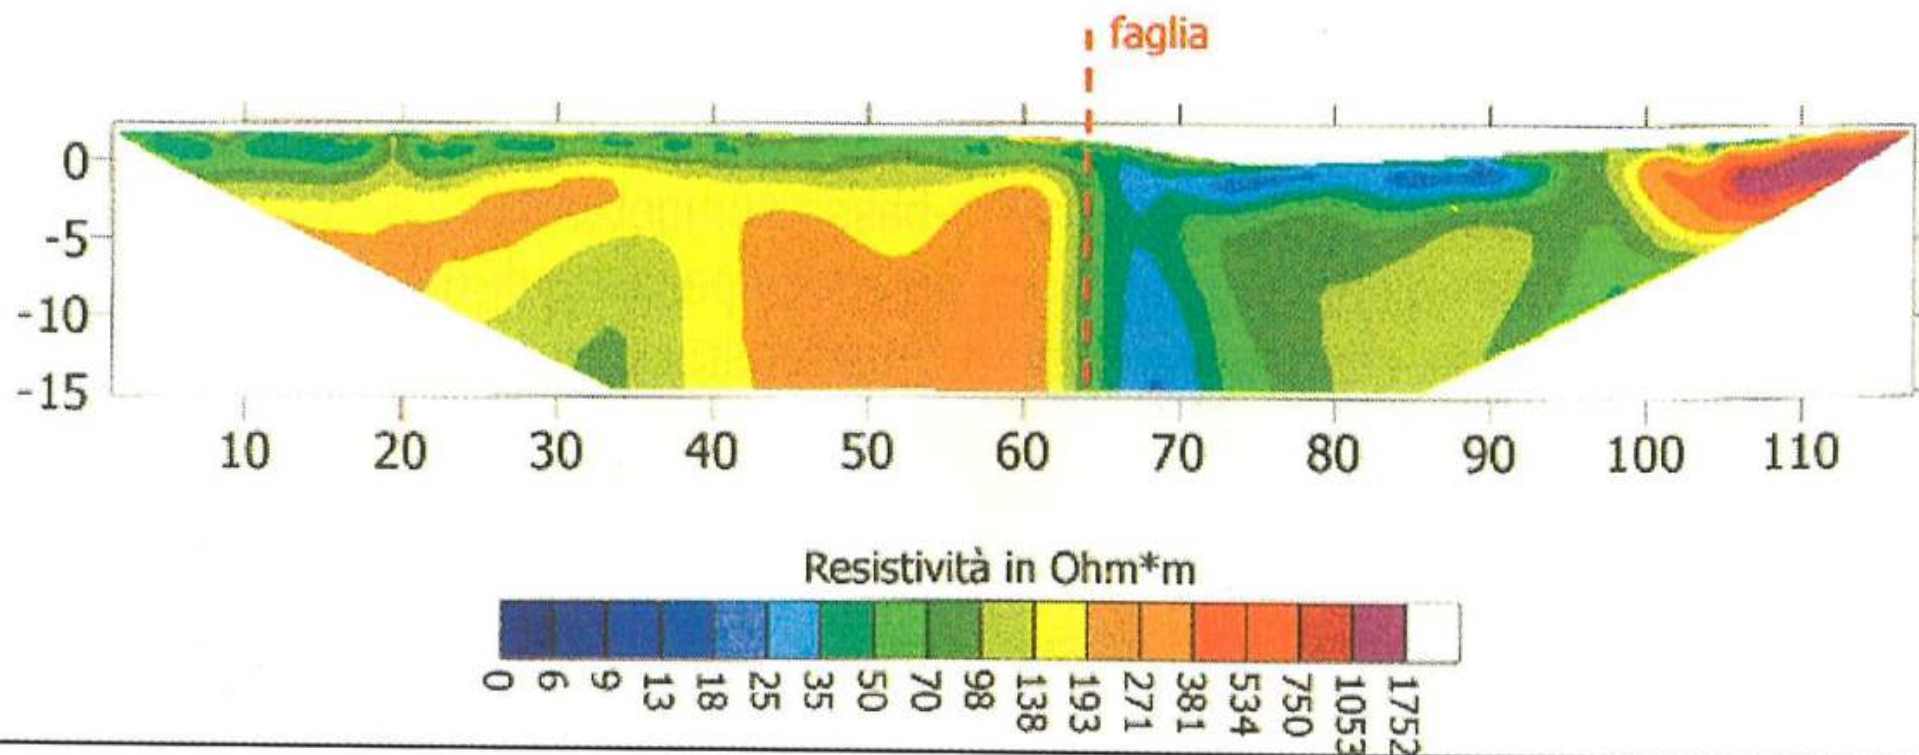
## CASISTICA PROVINCIALE : MODELLO GEOELETTICO DEL SINK HOLE VERIFICATOSI AL PASSO DI SAN LUGANO NELL'ANNO 2000 – NOTARE LE ANALOGIE CON IL CASO DEI SINK HOLES DI MONTE DI MEZZO

Fig. 5 - Profilo Geoelettrico condotto nell'area prativa antistante le abitazioni
