## **WORKSHOP GEOFISICA ROVERETO - 5 DICEMBRE 2008**

# **LA GEOFISICA COME STRUMENTO DECISIONALE NELLA PIANIFICAZIONE AMBIENTALE**

**VERIFICA DELLA COMPATIBILITÀ GEOLOGICA  
GEOMORFOLOGICA ED IDROGEOLOGICA DI 3 SITI  
SELEZIONATI, MEDIANTE L'AUSILIO DI INDAGINI  
GEOFISICHE, PER LOCALIZZARE UNA DISCARICA  
DI RIFIUTI NEL COMPRESORIO DI BOLZANO**

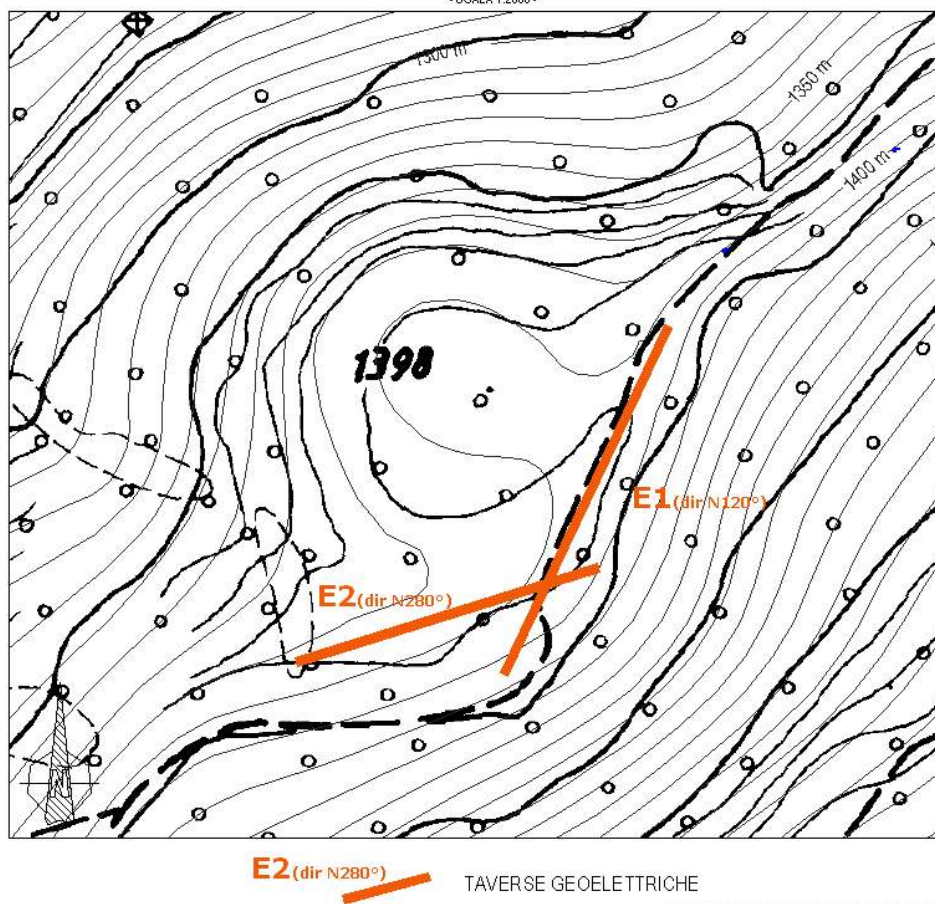
QUADRO A - PLANIMETRIA CON UBICAZIONE DELLE TRAVERSE  
GEOELETTRICHE  
- SCALA 1:2000 -

2 stendimenti geoelettrici subortogonali tra loro secondo una configurazione Wenner a 50 elettrodi spazati di 3m con 16 livelli di misure per complessivi 385 dati ed una profondità di investigazione di circa 25m.

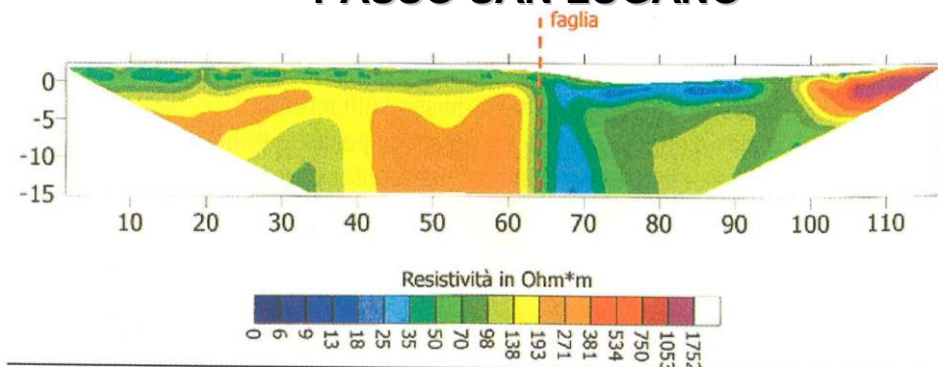
**PASSO SAN LUGANO**

# CASISTICA PROVINCIALE : CONFRONTO TRA I DUE MODELLI GEOLETRICI DEI SINK HOLES DI MONTE DI MEZZO E DEL PASSO DI SAN LUGANO

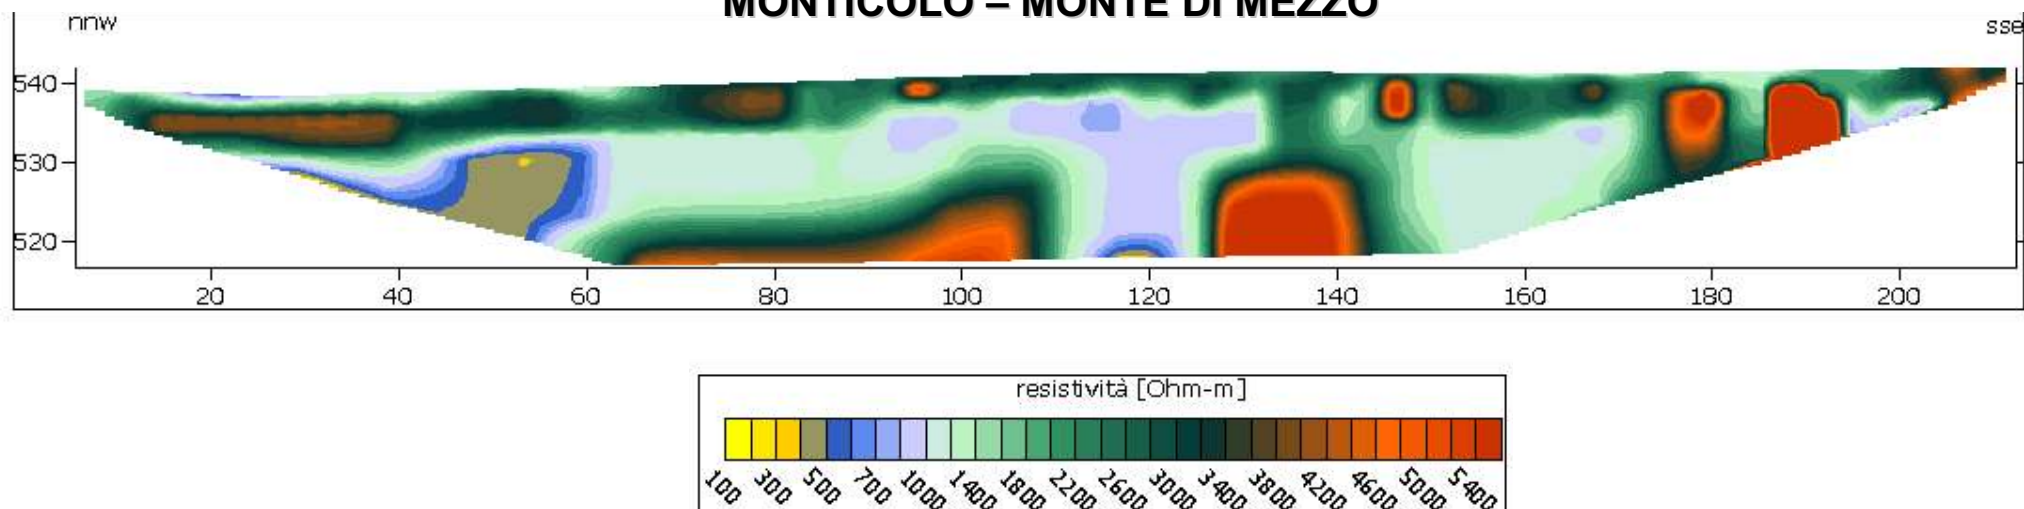
**MONTICOLO – MONTE DI MEZZO**

Lungo il margine meridionale della conca sono presenti 2 evidenti depressioni nel terreno avente forma grossomodo circolare e diametro dell'ordine dei 10 metri, che per forma ricordano le doline dell'ambiente carsico. Queste morfologie rappresentano sicuramente una peculiarità inconsueta per il contesto geologico dell'area, che appartiene al dominio effusivo permiano a chimismo acido. Si tratta di 2 *sink – holes*, ubicati proprio lungo la prosecuzione di una fascia tettonizzata avente andamento NNE – SSW, ovvero di due sprofondamenti del terreno, che allo stato attuale, risultano essere attivi (vedi foto). Le indagini geofisiche hanno consentito di correlarle con la circolazione locale delle acque sotterranee all'interno dei setti rocciosi alterati e fratturati. Essa, infatti, portando ad un progressivo incremento dei processi di disgregazione e di alterazione della roccia porta ad avere sprofondamenti del terreno che possono essere progressivi per consolidamento, ed evolvere repentinamente oppure repentinamente nel caso di rottura di qualche livello più rigido che funge da “soletta”.
